Réparation d'un mat de FINN cassé

par Alain Michaud FRA 46

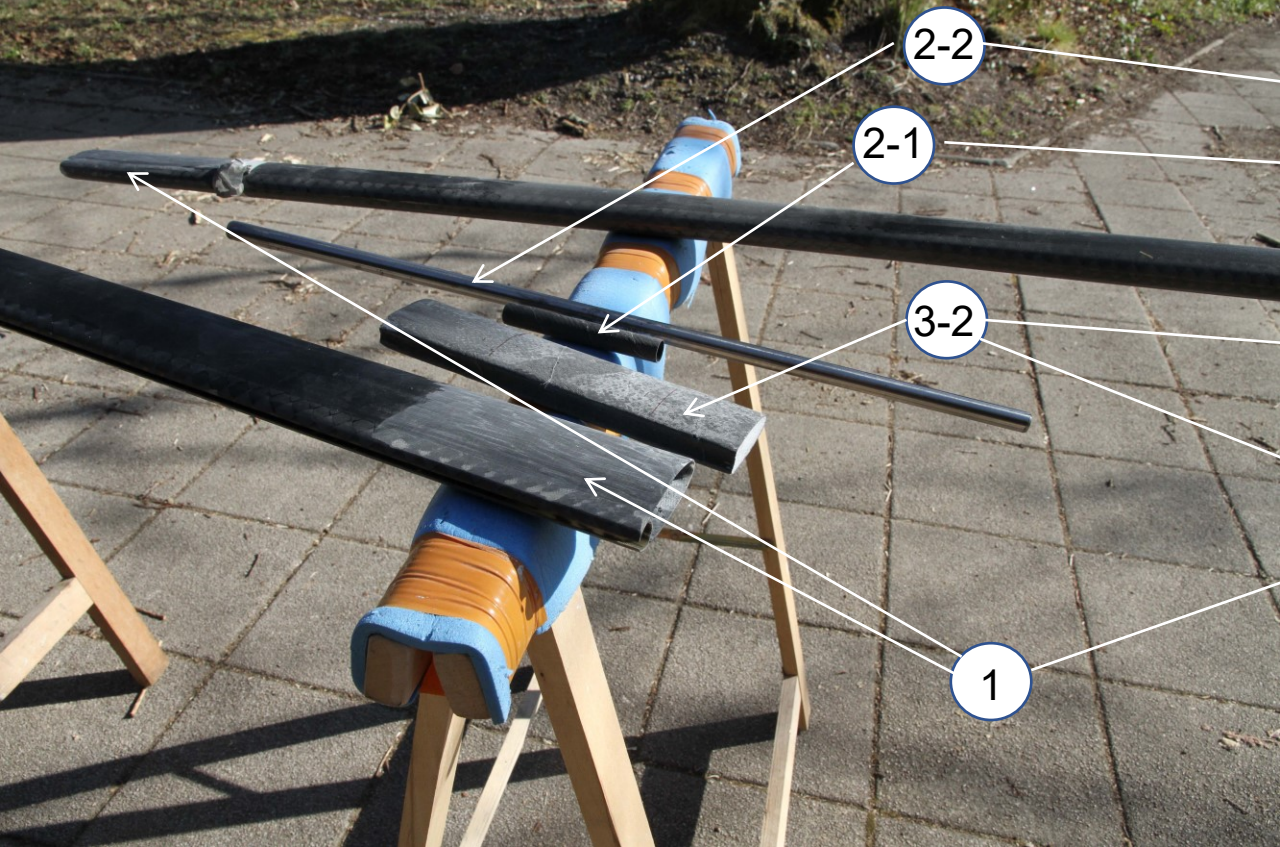
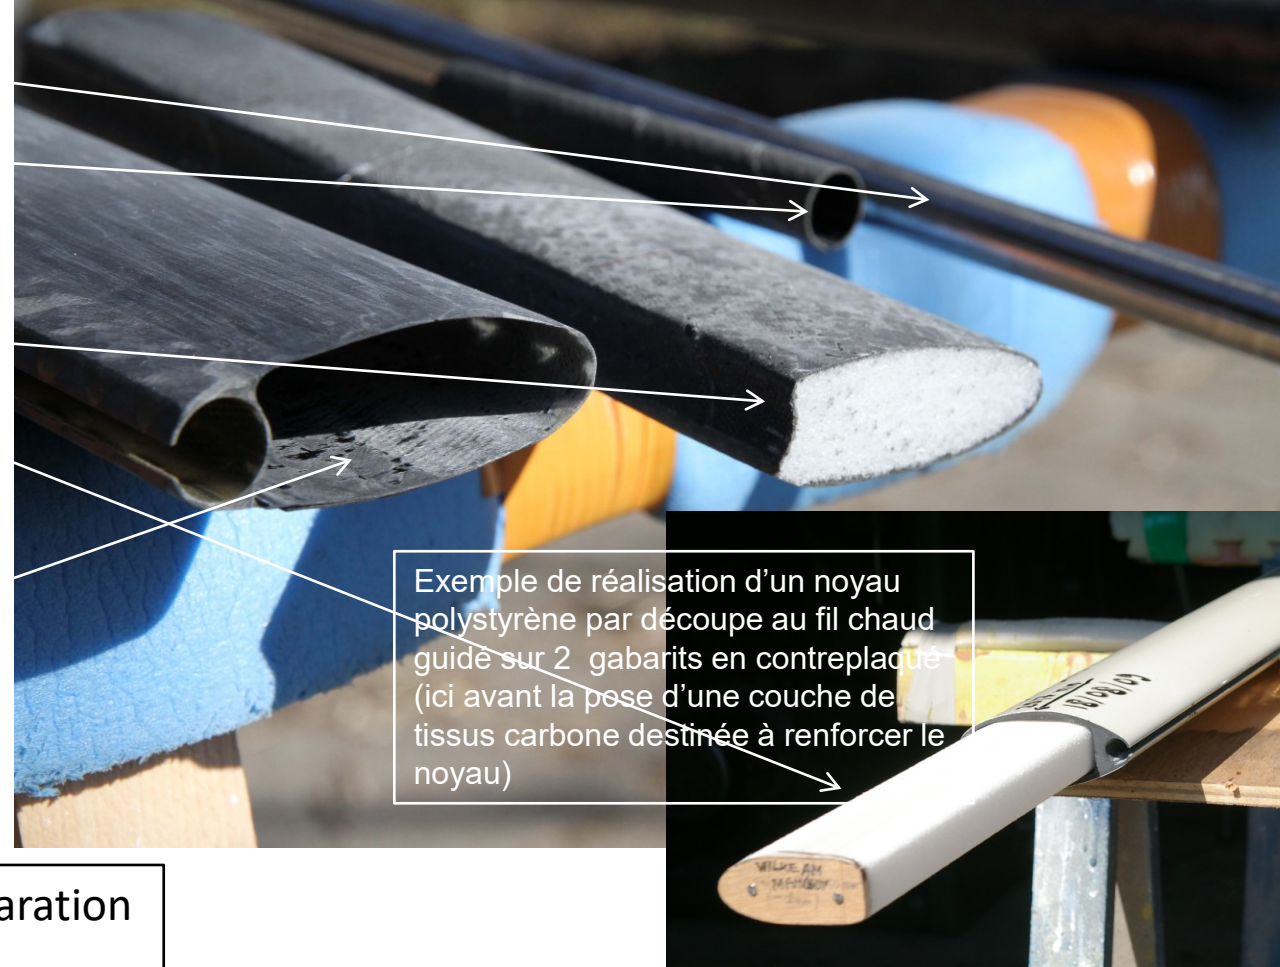
Exemple de réalisation d'un noyau polystyrène par découpe au fil chaud guidé sur 2 gabarits en contreplaqué (ici avant la pose d'une couche de tissus carbone destinée à renforcer le noyau)

Préparation et fabrication des constituants de la réparation
Ici, 2 mats sont en réparation, HIT noir, Wilke blanc.

1. les zones affectées par la rupture sont impitoyablement supprimées. On détermine la longueur manquante à reconstruire L.
2. les extrémités (1) des deux morceaux à rabouter sont affinées en biseau sur 150 mm environ. L'intérieur est soigneusement abrasé sur 100 mm environ.
3. On fabrique le tube de ralingue (2-1) en tresse carbone tubulaire, moulée sur un rod acier rectifié et poli (2-2) du diamètre inter de la ralingue (pour HIT (mat noir) 12,5 mm Wilke (mat blanc) 9,5 mm). On le coupe à la longueur exacte L.
4. On fabrique le manchon de raccordement (3): noyau polystyrène coupé au fil chaud à partir de deux gabarits guides en contreplaqué (profil inter du mat moins 1 mm), recouvert d'une couche de tresse tubulaire carbone, polymérisé sous vide (0,5 bar). On le coupe à L+150 mm

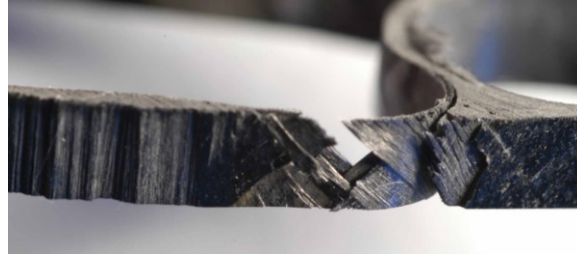
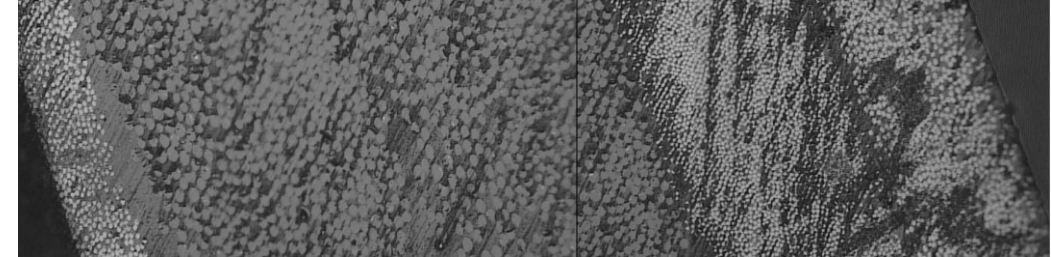
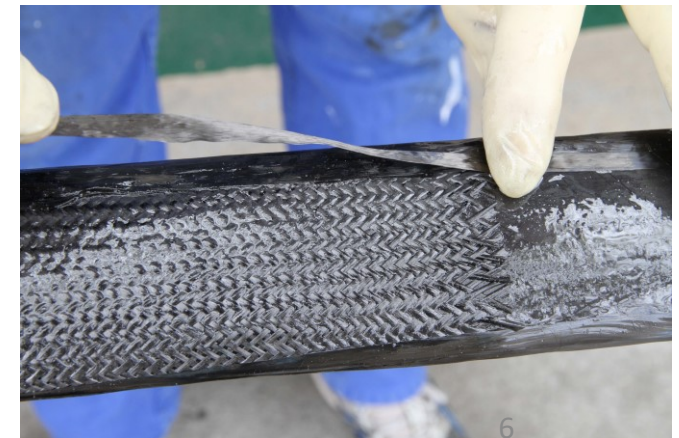
Quelques photos et macro permettant de définir la constitution des couches de stratification (mat HIT)

1. Voici à gauche comment est structuré un mat HIT à 1,5 m de la tête (voir précédent article). Nous allons du mieux que possible reproduire lors de la réparation la même répartition des nappes de carbone, leur orientation, leur constitution (UD, bi-axial +/- 45°, ...).
2. Les premières couches (bandes de +/-45° ou nappes d'UD) ne débordent que de 10 à 20 mm du manchon, juste pour prendre appui sur le début du biseau des 2 morceaux de mat.
3. Les couches suivantes seront de plus en plus longues au fur et à mesure qu'on monte sur le biseau
4. Le grammage utilisé pour l'UD et pour le +/- 45° est du 200gr/m² soit environ 0,2 mm par couche (en polymérisation sous vide !)

1. Pour les tissus on utilisera un carbone HR (moyen en module mais haute résistance) pour privilégier la résistance (T700 par exemple). Pour les UD on préférera du Haut Module pour privilégier le module (la raideur) type M40J par exemple. La résine utilisée est la classique LY 5052. L'UD utilisé est soit de la mèche plate en bobine soit du ruban de 100 mm recoupé en largeur (ici il s'agit de mèches plates de 5mm en M40J pré-imprégnées et posées côte à côte).
2. Par la suite, on ne détaillera pas point par point en photo le processus, ... quelque peu lassant !
